#### **12.12.2.7 Relazione illustrativa della scheda Serbatoio Bacoli**

### **Relazione Descrittiva di cui ai punti 4-5-6 della "Scheda Segnalazione Criticità"**

#### ***12.12.2.8 Relazione illustrativa della scheda Serbatoio Via Pigna***

EMERGENZA BRADISISMO	
SCHEDA SEGNALAZIONE CRITICITÀ SUL SISTEMA DELLE INFRASTRUTTURE	
1	Soggetto proponente RFI S.p.A.
2	Rete infrastrutturale oggetto della segnalazione Linea ferroviaria Villa Literno - Napoli Giugliano
3	Localizzazione 40,939627, 14,090977- (lat., long.)
4	Criticità segnalata <i>Tutto in alto, una visuale quasi in infiltrazioni attraverso la sovrastante soletta in affiancamento di parete oscurata e che hanno portato alla perdita di materiale tra le giunzioni dei sovrastanti; nelle spalle e nei seni d'ala i difetti riscontrati non legati alle infiltrazioni attraverso la sovrastante con successiva perdita di suolo tra gli elementi.</i>
5	Stima dei costi 70'000,00 €
6	Stima dei tempi 4 MESE

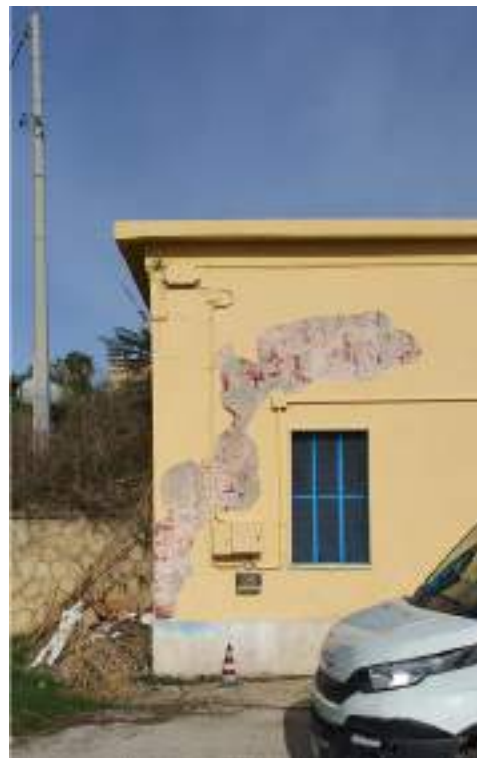
Vista esterna

Da un'analisi strutturale del serbatoio si sono osservati quadri fessurativi all'interno della struttura ed in particolare la maggiore criticità interessa la vasca di destra del serbatoio che risulta fessurata nell'angolo in basso a sinistra, pregiudicando la tenuta idraulica, e generando così una perdita nella sala manovra sottostante.

- La Spicconatura degli intonaci (parti ammalorate, tra il 30 e il 60 %); in casi eccezionali, spicconatura totale;
- Opere di risanamento delle parti strutturali fatiscenti con utilizzo di materiali specifici;
- Opere di risanamento vasche con prodotti specifici per assicurare la tenuta idraulica;
- Tinteggiatura dei locali interni ed esterni e pitturazione dei manti impermeabili.

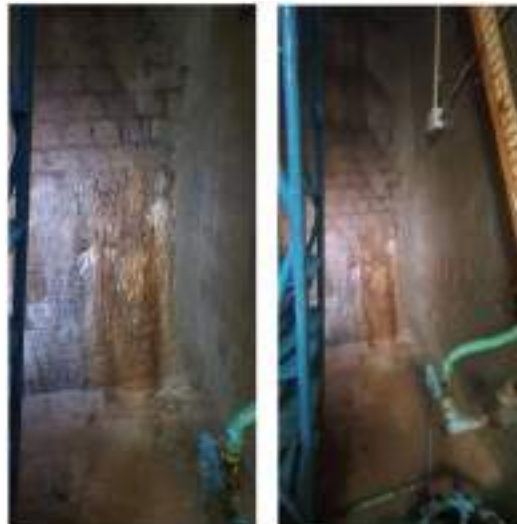
Il serbatoio di Santo Stefano si articola in due vasche di accumulo destra e sinistra, l'accesso al serbatoio è in galleria. Dalla verifica effettuata la galleria di accesso non presenta danni derivanti dal sisma, mentre si evince chiaramente che la vasca di sinistra risulta fessurata sulla parte bassa in modo considerevole pregiudicando la tenuta idraulica della stessa.

Di seguito report fotografico vasca sinistra serbatoio di Santo Stefano:

- La Spicconatura degli intonaci (parti ammalorate, tra il 30 e il 60 %); in casi eccezionali, spicconatura totale;
- Opere di risanamento delle parti strutturali fatiscenti con utilizzo di materiali specifici;
- Opere di risanamento vasche con prodotti specifici per assicurare la tenuta idraulica;
- Tinteggiatura dei locali interni ed esterni e pitturazione dei manti impermeabili;

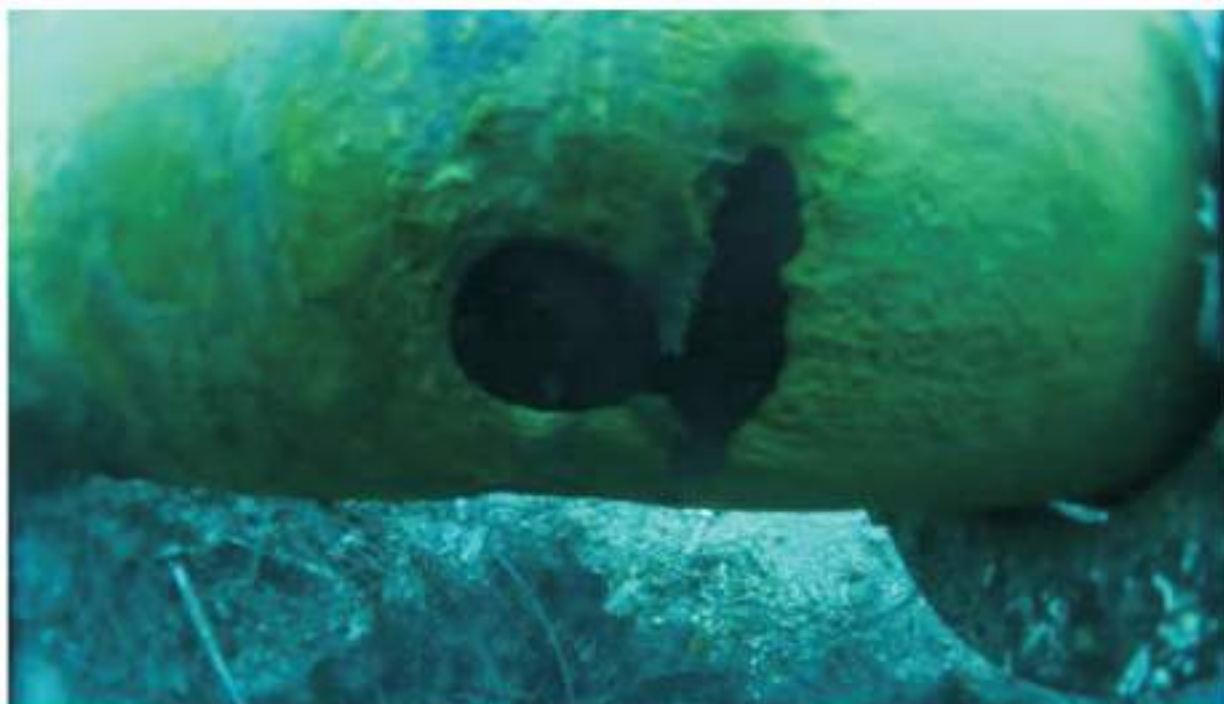
Nel corso degli ultimi anni, numerose sono state le perdite idriche che hanno coinvolto le condotte sottomarine, con notevoli disagi alle popolazioni isolate ed alle attività ricettive allorquando tali disservizi capitavano nei periodi estivi.

Perdita idrica a mare

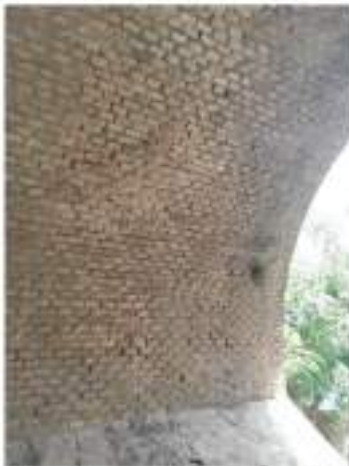
- sulla volta, sono visibili zone con infiltrazioni attraverso la muratura evolute in efflorescenze di piccole macchie; inoltre, vi è perdita di materiale tra le giunzioni dei mattoni;
- sulle spalle i difetti riscontrati sono legati alle infiltrazioni attraverso la muratura con successiva perdita di malta tra gli elementi in pietra;
- infine, si segnala che su tutti i muri d'ala sono presenti perdite di materiale nelle giunzioni.

Volto - Infiltrazioni attraverso la muratura e perdita di materiale nelle giunzioni

- sulla volta, laddove sono state riscontrate fessure lungo le giunzioni e/o perdita di malta tra gli elementi in muratura procedere con ristilatura delle giunzioni fra gli elementi;

- rimuovere la vegetazione e le eventuali radici di piante formatesi nelle giunzioni tra gli elementi;
- trattamento mediante consolidamento ed applicazione idrorepellente di tutte le superfici interessate da infiltrazioni attraverso la muratura ed efflorescenze in conformità a quanto prescritto da capitolato D ET.

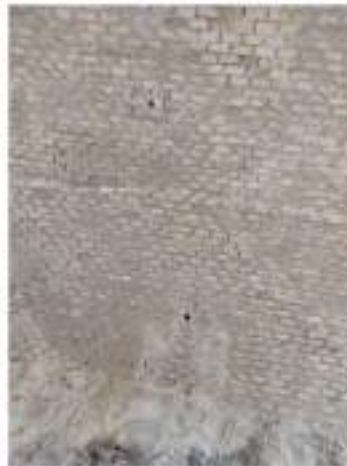
Volto - Infiltrazioni attraverso la muratura e perdita di materiale nelle giunzioni

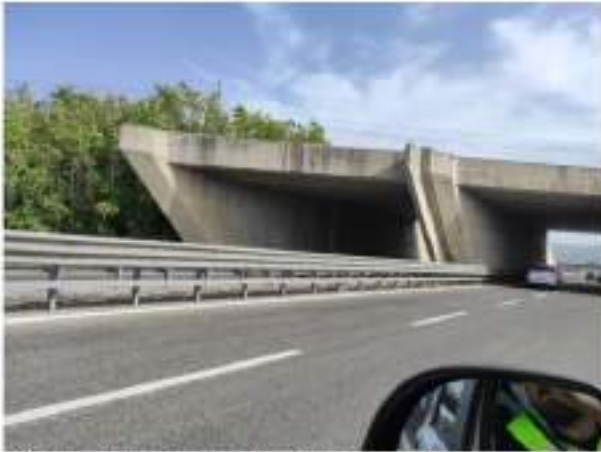
- Venature di ruggine lungo le armature, sia in corrispondenza del solettone che delle travi in c.a.;
- Macchie di umidità lungo le spalle.

Spalle ed impalcato – Macchie di umidità, dilavamento

- Eseguire delle iniezioni con apposite resine previste dal capitolato tecnico di RFI nelle zone interessate da infiltrazioni o dilavamento;
- Trattamento dei ferri a vista con ripristino ed integrazione del calcestruzzo.

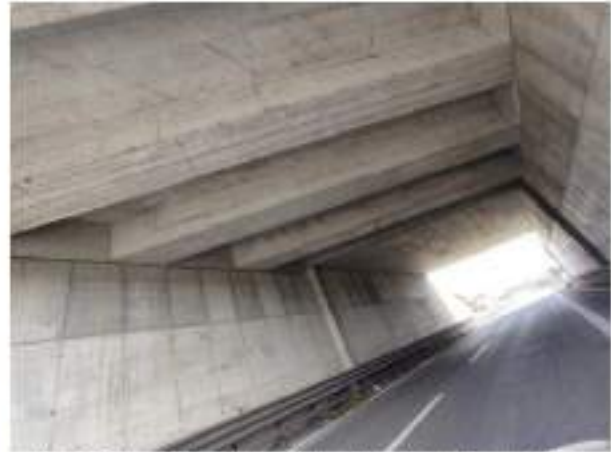
Impalcato – Venature di ruggine lungo le armature

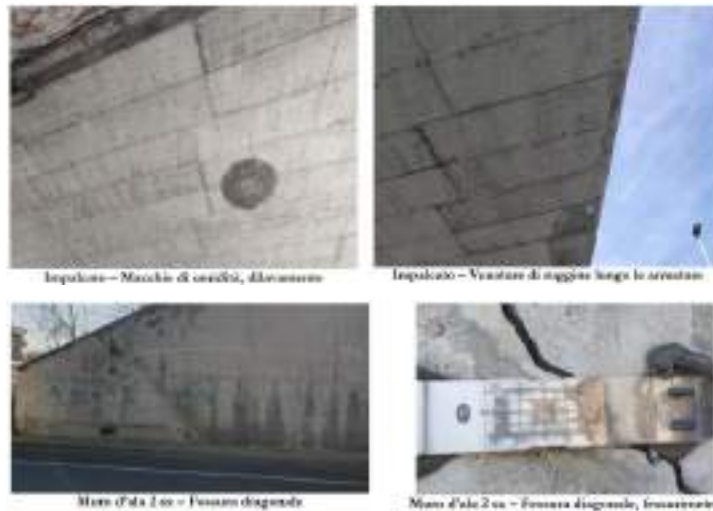
- Macchie di umidità concentrate e su superfici limitate ai piedi delle spalle e sull'impalcato;
- Venature di ruggine lungo le armature lungo una porzione limitata di impalcato;
- Fessura diagonale nella zona terminale del muro d'ala 2 sinistro.

- Eseguire delle iniezioni con apposite resine previste dal capitolato tecnico di RFI nelle zone interessate da infiltrazioni o dilavamento;
- Trattamento dei ferri a vista con ripristino ed integrazione del calcestruzzo;
- Sigillatura della fessura sul muro d'ala;
- Sabbatura e verniciatura parapetti.
