12.17.2.5 Relazione Tecnica relativa alla Scheda Viadotto km 195+028 (Giuliano Qualiano-Quarto di Marano)

1.1. Viadotto km. 195+028

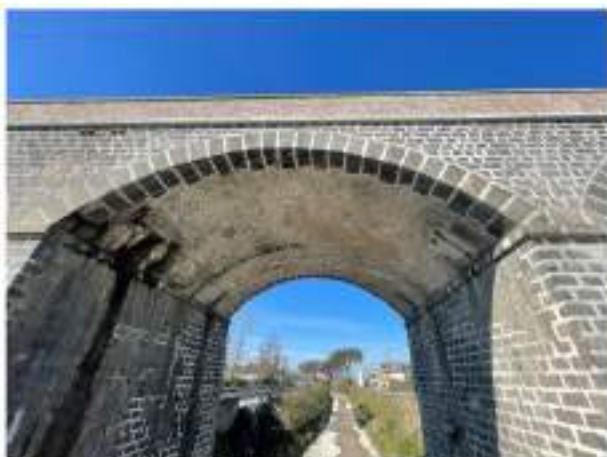
Campata 2 - Macchie d'umidità e percolazione acqua su volta e pila

- Impermeabilizzazione dell'impalcato
- Pulizia e ripristino della muratura

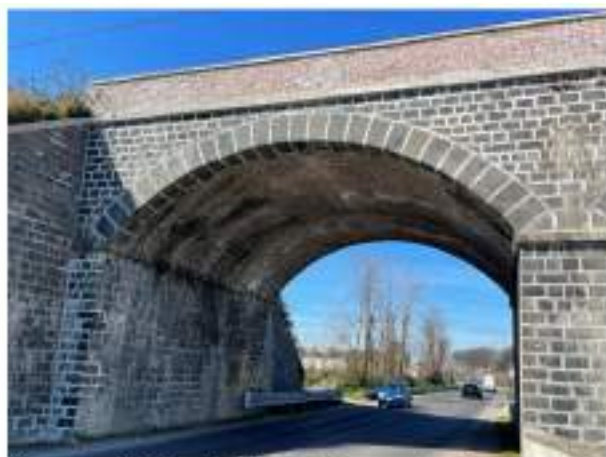
Campata 3 - Macchie d'umidità e percolazione acqua su volta e pila

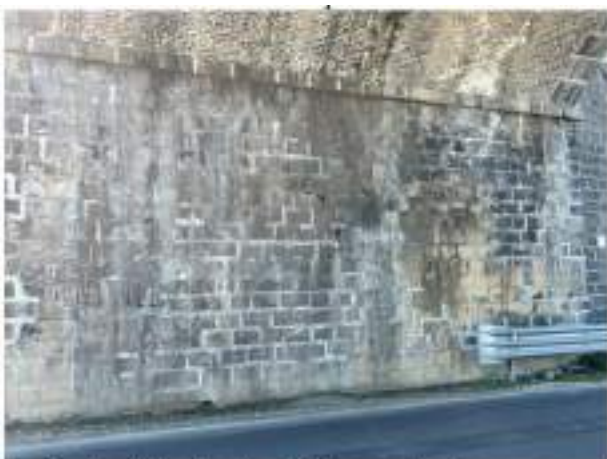
Spalla - Macchie d'umidità e percolazione acqua

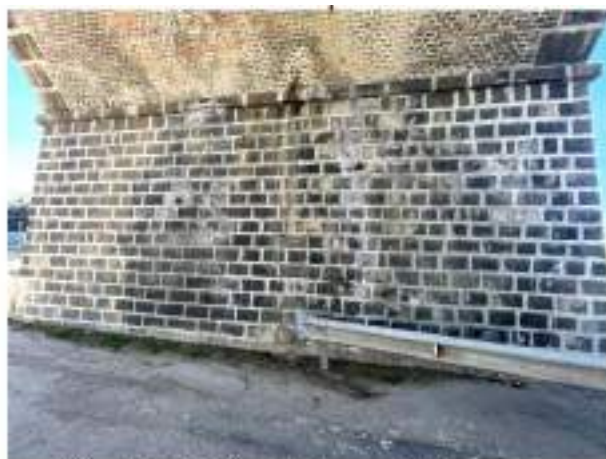
Pila - Macchie d'umidità e percolazione acqua

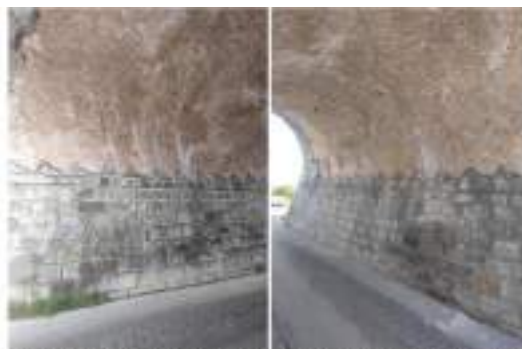
L'opera è stata oggetto di interventi manutentivi ed allo stato attuale non presenta difettosità rilevanti. Si riscontrano comunque sull'opera infiltrazione attraverso la muratura e diffusi fenomeni di efflorescenza all'intradosso delle volte nonché su spalle e pile. Le succitate difettosità sono una inevitabile conseguenza dell'inefficiente sistema di smaltimento delle acque meteoriche. Inoltre, si rilevano importanti ed estese fessure lungo le giunzioni dei mattoni su alcune porzioni delle volte murarie.

Figura 13 - Diffusi macchie di efflorescenza sull'interfaccia intradosso delle volte e presenza di buche in suo in alcuni punti

- Ripristino del sistema di impermeabilizzazione dell'opera con installazione di idoneo impianto di allontanamento e smaltimento delle acque piovane provenienti dalla sovrastruttura nonché consolidamento e trattamento idrorepellente di tutte le superfici interessate da umidità ed efflorescenza (in particolare le volte murarie);
- Ristilatura completa delle giunzioni fra gli elementi costituenti la volta, nei punti oggetto di lesioni, nonché localmente anche su archi, parapetti, timpani, pile, spalle e muri;
- Pulizia da vegetazione infestante la sovrastruttura ferroviaria, in particolare parapetti e camminamenti, nonché i muri d'ala e localmente i timpani.

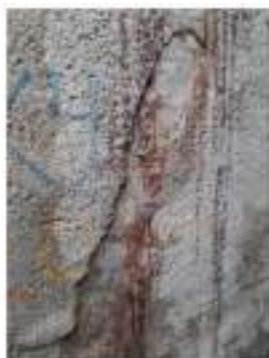
Si segnala la presenza su tutta la volta, nonché sulle spalle, di un rivestimento in betoncino armato (spritz-beton) nonché delle iniezioni attraverso tubicini che, in alcuni punti, risultano visibili. Il suddetto rivestimento risulta in diverse zone divelto con muratura esposta, difatti, sulla sede stradale sono presenti alcuni calcinacci causati dal distacco del rivestimento. Dalle porzioni a vista della volta si evidenziano fessure e perdite di malta lungo le giunzioni dei mattoni. Volte, archi e spalle mostrano infiltrazione attraverso la muratura ed efflorescenza causate dall'inefficiente sistema di smaltimento delle acque meteoriche.

Figura 1.3 - Perdite di spritz-betone distaccato dal supporto

- Totale rimozione dello spritz-beton adeso all'intradosso dell'arcata nonché sulle spalle;
- Riempimento vuoti e/o scuci-cuci localizzato nelle porzioni in cui la rimozione del rivestimento produce il distacco del mattone adeso. A monte di tale intervento risulta indispensabile eseguire una battitura completa dei mattoni costituenti archi, volte e spalle al fine di constatare l'eventuale presenza di ulteriori mattoni disgregati, rotti, mancati o in distacco;

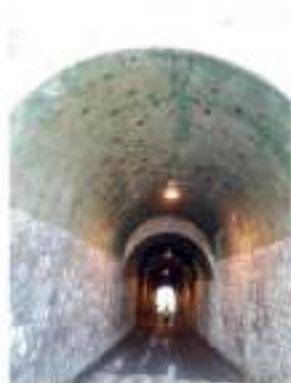
Si segnala la presenza su tutto l'intradosso della volta di una rete in FRP collegata al supporto murario mediante dei connettori in acciaio che risultano ossidati. La rete non è annegata in una malta, pertanto, non è adesa al supporto e non svolge alcuna funzione di rinforzo della muratura. Si rilevano altresì delle iniezioni di resina lungo tutto lo sviluppo della volta, nonché delle catene sui timpani visibili. Dalle porzioni a vista della volta si evidenziano fessure e perdite di malta lungo le giunzioni dei mattoni. Volte, archi, timpani e spalle mostrano infiltrazione attraverso la muratura ed efflorescenza causate dall'inefficiente sistema di smaltimento delle acque meteoriche.

Figura 1.3 - Vista FRP ed intonaco all'interno

- Prima di eseguire il suddetto intervento è altresì fondamentale ripristinare il sistema di impermeabilizzazione dell'opera con installazione di idoneo impianto di allontanamento e smaltimento delle acque piovane provenienti dalla sovrastruttura nonché effettuare il consolidamento e il trattamento idrorepellente di tutte le superfici interessate da umidità ed efflorescenza;
- Ristilatura completa delle giunzioni fra gli elementi costituenti volta, archi, parapetti, timpani, spalle e muri d'ala;
- Riempimento vuoti e/o scuci-cuci localizzato degli elementi lapidei disgregati delle spalle;
- Cucitura armata della lesione presente sul muro d'ala alla destra della spalla 1 (lato Villa Literno) o in alternativa scuci-cuci della zona oggetto di ammaloramento;
- Pulizia da vegetazione infestante la sovrastruttura ferroviaria in particolare parapetti e camminamenti.

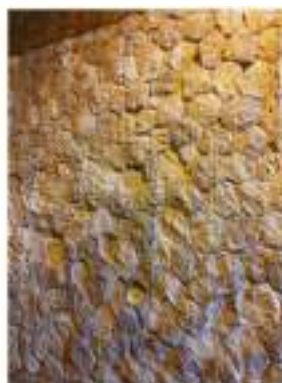
Sulle spalle è presente la ristilatura dei giunti che, però, in diverse zone risulta degradata a causa dell'infiltrazione attraverso la muratura. Alcuni elementi lapidei delle due spalle mostrano una esfoliazione superficiale che in alcuni punti si evolve in una vera e propria disgregazione della pietra.

Figura 1.4 - Spalle deterioramento della ristilatura nelle giunture roschi disgregazione degli elementi

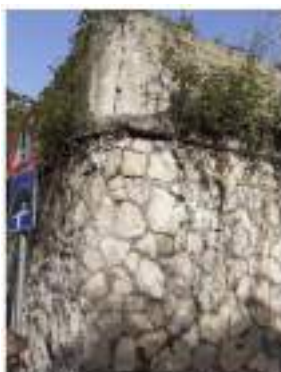
Sul muro d'ala destro della spalla 1 (lato Villa Literno) è presente una lesione pseudo-verticale e in corrispondenza della stessa è stato applicato un fessurimetro per monitorare l'eventuale evoluzione del difetto.

Figura 1.5 - Lesione del muro d'ala di Spalla 1

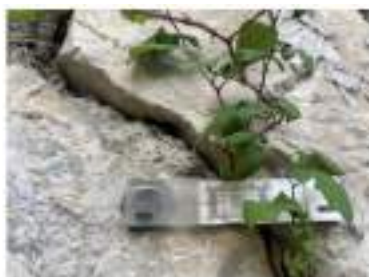
Figura 1.6 - Fessurimetro in corrispondenza della lesione del muro d'ala di Spalla 1

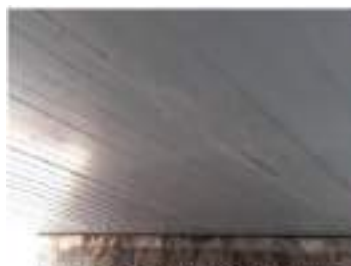
Figura 1.3 - Infiltrazioni lungo i giunti d'appoggio

- Ripristino della vernice protettiva delle piattabande inferiori delle travi in acciaio previa pulizia e trattamento delle stesse;
- Prima di eseguire il suddetto intervento è altresì fondamentale ripristinare il sistema di impermeabilizzazione dell'opera con installazione di idoneo impianto di allontanamento e smaltimento delle acque piovane provenienti dalla sovrastruttura nonché effettuare il consolidamento e il trattamento idrorepellente delle spalle giacché interessate da umidità ed efflorescenza;
- Applicazione ciclo di verniciatura dei tubolari metallici costituenti i parapetti;
- Ripristino del calcestruzzo dei pilastri dei parapetti e degli sbalzi in c.a. previa rimozione del calcestruzzo deteriorato e in fase di distacco.

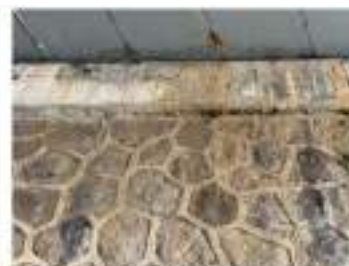
Figura 1.4 - Percolazione d'acqua nelle zone di appoggio e conseguente distacco di terreno per ossidazione

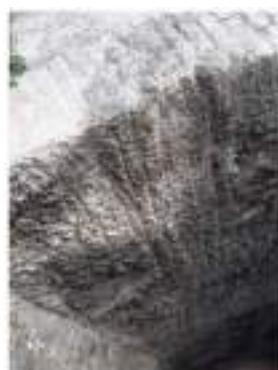
Figura 13 - Volta: danni da urto causati dal transito veicolare del sottovia

- Totale rimozione dello spitz-beton adeso all'intradosso dell'arcata nonché sulle spalle;
- Riempimento vuoti e/o scuci-cuci localizzato nelle porzioni in cui la rimozione del rivestimento produce il distacco del mattone adeso o dove i danni da urto hanno causato la sbeccatura dei mattoni. A monte di tale intervento risulta indispensabile eseguire una battitura completa dei mattoni costituenti archi, volte e spalle al fine di constatare l'eventuale presenza di ulteriori mattoni disgregati, rotti, mancati o in distacco;

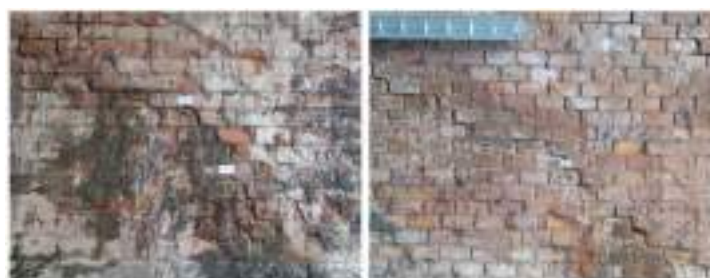
- Fessura sub-trasversale presente sul lato sinistro nella Volta che prosegue in diagonale sul lato dx e tende verso la Spalla lato Napoli. Tale fessura interessa i giunti di malta e lesiona alcuni mattoni sul lato destro.
- Presenza di mattoni rotti sul lato destro della Volta.
- Danno da urto sull'Arco sinistro e sull'Arco destro.
- Disgregazione di alcuni elementi della Volta e dell'Arco sinistro.
- Presenza di piante su entrambi i Timpani.
- Efflorescenza sulla Volta e le Spalle.
- Infiltrazioni attraverso la muratura sulla Volta e le Spalle che sono il frutto di un inefficiente sistema di smaltimento delle acque.

Fessura diagonale nella Volta (1) (osservazione)

Fessura diagonale nella Volta (2) (osservazione)

- Sigillatura armata delle fessure sub-trasversali presenti nella Volta.
- Intervento di scuci-cuci delle parti di Volta e di Arco in cui sono presenti mattoni rotti, lesionati e danni da urto.
- Rifacimento dell'intero sistema di impermeabilizzazione dell'opera.
- Ripristino dei Parapetti in muratura;
- Risarcitura della lesione nello spigolo del muro d'ala lato sx della Spalla lato Pozzuoli.
- Ripristino mediante sigillatura e ristilatura dei giunti per il Muro d'Ala sx lato Napoli.
- Realizzazione di fori drenanti nei muri d'ala;
- Realizzazione di intonaco protettivo sui muri d'ala per aumentarne la durabilità;
- Pulizia dell'opera dalla vegetazione e dalle efflorescenze.

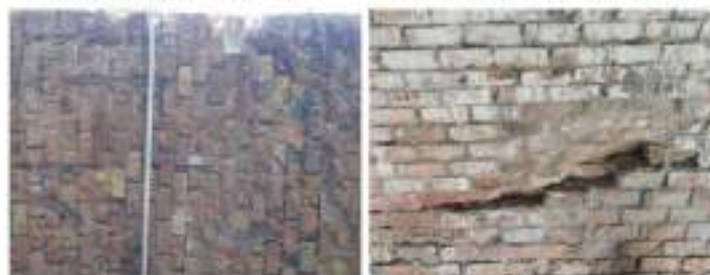
Fessura sub-trasversale nella Volta (3) (osservazione)

Mattoni rotti nella Volta

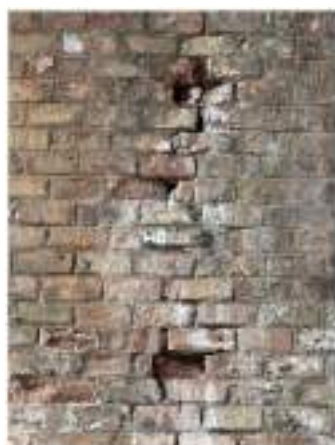
Volta campata I - Fessura lungo le giunzioni e nei mattoni

- laddove sono state riscontrate fessure lungo le giunzioni e nei mattoni delle volte (vedi fessure longitudinali) procedere con intervento di scuci-cuci mediante inserimento di elementi in mattoni pieni di analogo colorazione e caratteristiche geomeccaniche degli esistenti secondo quanto prescritto da capitolato RFI;

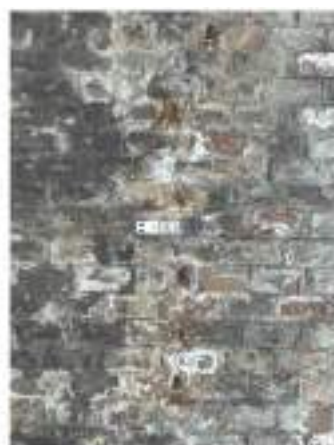
Volta campata I (in chiave) - Fessura lungo le giunzioni e nei mattoni

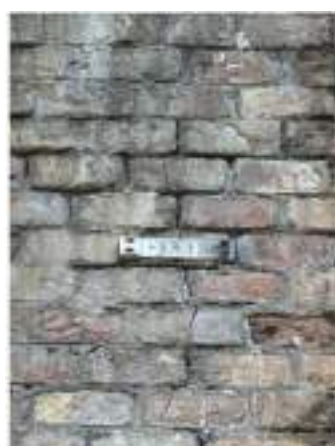
Volta campata I - Fessura lungo le giunzioni e nei mattoni - lato stallo settore volta lato Pozzoli

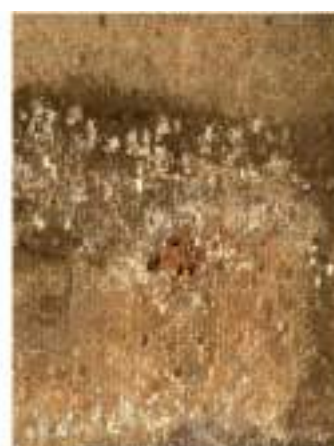
Volta campata I - elementi di muratura mancanti e rotti in chiave

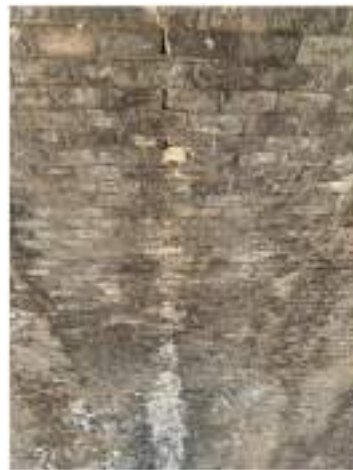
Volto rampante 2 - fessure lungo le giunzioni orizzontali

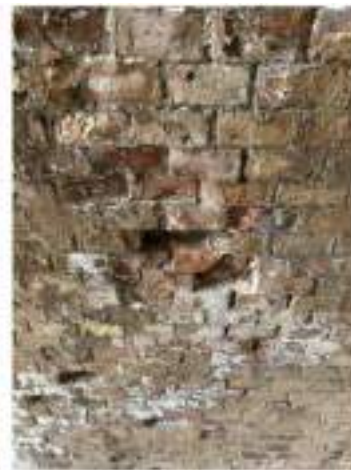
Volto rampante 3 - elementi di muratura rotti

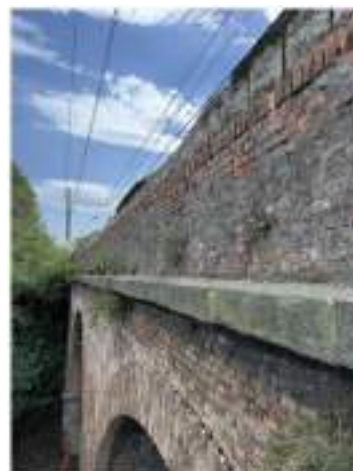
Parapetto - perdita di materiale nelle giunzioni e cordolo in c.a. degradato

- ripristino del cordolo sommitale in c.a. di entrambi i parapetti mediante scarifica del calcestruzzo deteriorato, passivazione dei ferri di armatura, applicazione di malta tixotropica monocomponente fibrorinforzata al fine di ripristinare il coprifermo del cordolo e successiva protezione mediante applicazione di rasatura cementizia elastica; tutti gli interventi devono essere eseguiti in conformità con quanto prescritto da capitolato RFI;

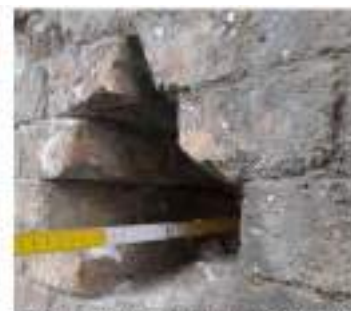
Fila Loro Pozzoli - elementi di muratura mancanti e rotti

- sulle spalle e sulle pile procedere con ristilatura delle giunzioni fra gli elementi in muratura di mattoni laddove sono state riscontrate fessure lungo le giunzioni e/o perdita di malta; laddove vi è la presenza di elementi di muratura disgregati o mancanti procedere con intervento di scuci-cuci mediante inserimento di elementi in mattoni pieni di analoga colorazione e caratteristiche geomeccaniche degli esistenti; tutti gli interventi devono essere eseguiti secondo quanto prescritto da capitolato RFI;

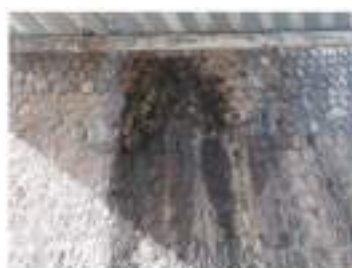
Spalla 1 - Infiltrazioni attraverso la muratura

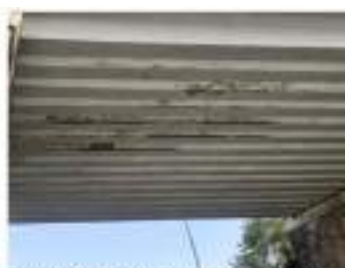
Spalla 1 - Perdita di vernice protettiva con ossidazione ed infiltrazione attraverso il c.a. del sottotrave

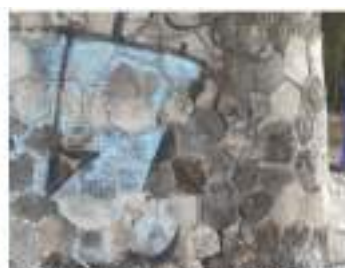
Spalla 2 - Fessure lungo le giunzioni dei muri d'ala

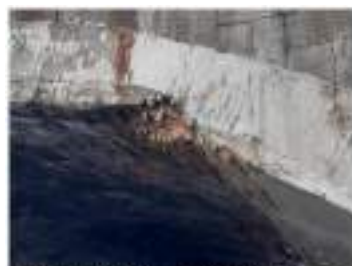
Arco sovrasto – Danno da urto con degradazione
mattoni

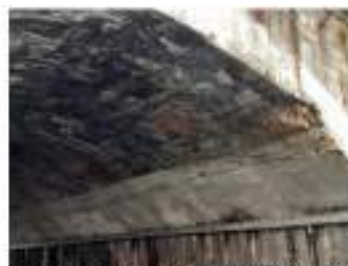
Arco sovrasto e volte – Danno da urto con degradazione
mattoni

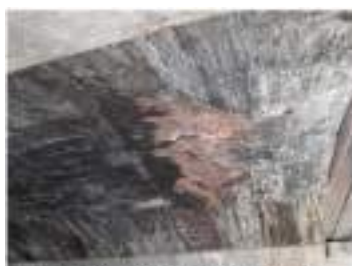
La causa di tutti i difetti sopra menzionati è da ricerca nell'assente sistema di impermeabilizzazione delle acque di impalcato e nell'inefficiente sistema di smaltimento delle stesse.

Volte – Infiltrazioni attraverso la muratura ed
efflorescenze

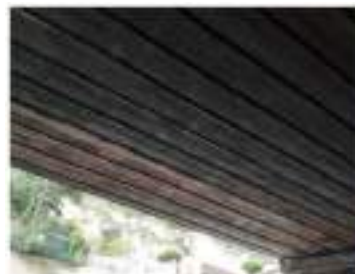
Piattabande: Distacco vernice protettiva e presenza di ruggine

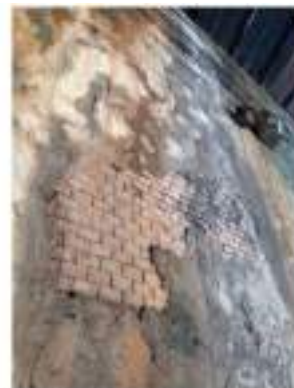
Spalla lato Pozzuoli: disgregazione mattoni, perdita malta nei giunti

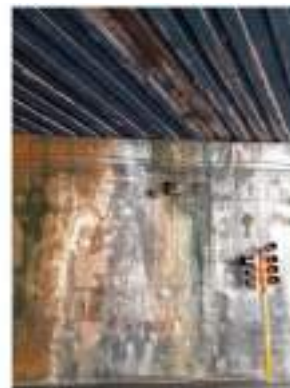
Spalla lato Pozzuoli: disgregazione mattoni, perdita malta nei giunti, infiltrazione attraverso la muratura

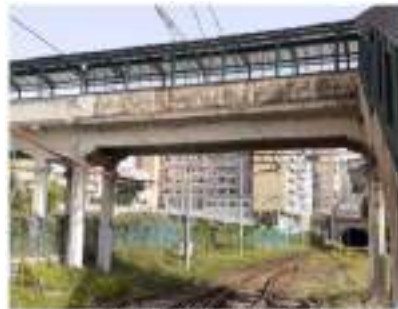
Passerella: Ammaloramento del cls

- Ripristino del cls armato nella passerella, nelle travi della scala e nei pilastri.
- Ripristino degli sbalzi in cls armato nei parapetti.
- Trattamento dei ferri esposti nell'impalcato della passerella.
