#### **12.12.2.7 Relazione illustrativa della scheda Serbatoio Bacoli**

### **Relazione Descrittiva di cui ai punti 4-5-6 della "Scheda Segnalazione Criticità"**

#### ***12.12.2.8 Relazione illustrativa della scheda Serbatoio Via Pigna***

EMERGENZA BRADISISMO	
SCHEDA SEGNALAZIONE CRITICITÀ SUL SISTEMA DELLE INFRASTRUTTURE	
1	Soggetto proponente RFI S.p.A.
2	Rete infrastrutturale oggetto della segnalazione Linea ferroviaria Villa Literno - Napoli Giugliano
3	Localizzazione 40,939627, 14,090977- (lat., long.)
4	Criticità segnalata <i>Tutto in alto, una visuale quasi in infiltrazioni attraverso la sovrastante soletta in affiancamento di parete oscurata e che hanno portato alla perdita di materiale tra le giunzioni dei sovrastanti; nelle spalle e nei seni d'ala i difetti riscontrati non legati alle infiltrazioni attraverso la sovrastante con successiva perdita di suolo tra gli elementi.</i>
5	Stima dei costi 70'000,00 €
6	Stima dei tempi 4 MESE

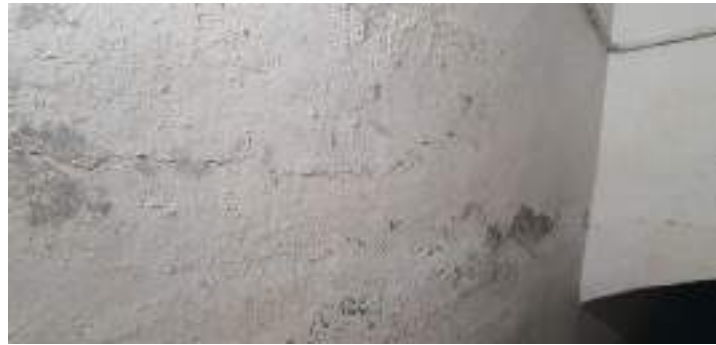
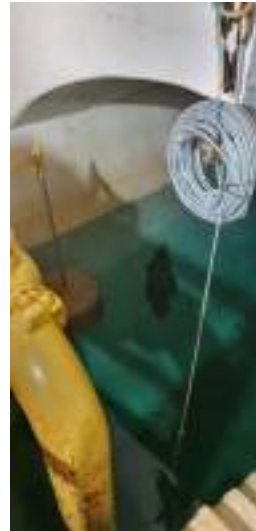
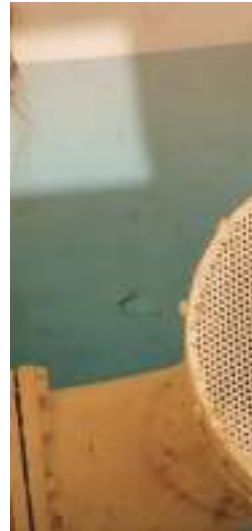
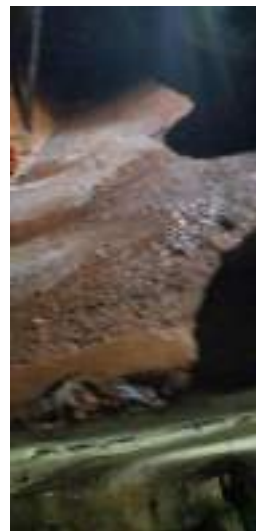
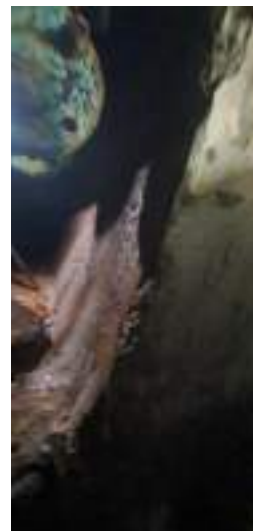
Da un'analisi strutturale del serbatoio si sono osservati quadri fessurativi all'interno della struttura ed in particolare la maggiore criticità interessa la vasca di destra del serbatoio che risulta fessurata nell'angolo in basso a sinistra, pregiudicando la tenuta idraulica, e generando così una perdita nella sala manovra sottostante.

Per la valutazione della vasca destra del serbatoio di Bacoli è stato preso in considerazione il suo volume pari a 2500 m<sup>3</sup> ed il tirante di sfioro del serbatoio pari a 5,5 metri, ottenendo così una superficie pavimentata del serbatoio da impermeabilizzare pari a circa 455 m<sup>2</sup> e considerando una vasca rettangolare divisa in 4 setti di separazione otteniamo una superficie perimetrale di circa 990 m<sup>2</sup>. Assumiamo per la stima l'area totale di 1500 m<sup>2</sup> come superficie da trattare per l'impermeabilizzazione. Altro intervento previsto è la ripresa dei quadri fessurativi all'interno della struttura.

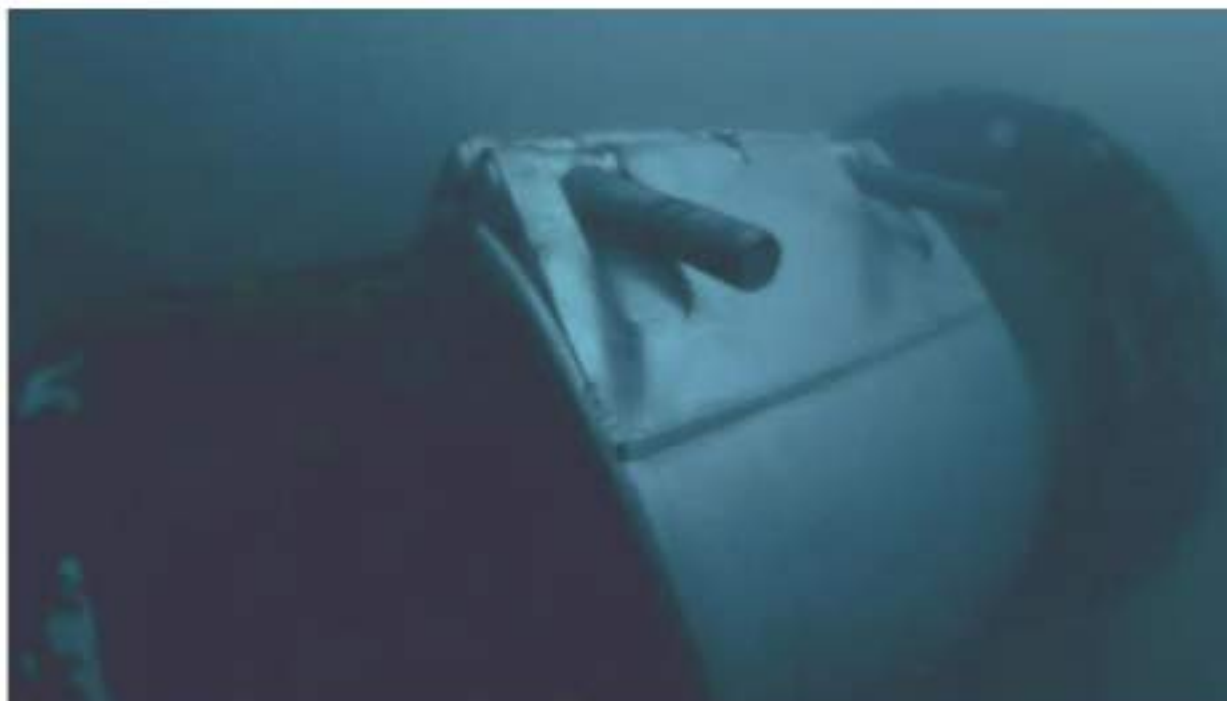
Perdita idrica a mare

### Giunto di riparazione
