12.17.2.5 Relazione Tecnica relativa alla Scheda Viadotto km 195+028 (Giuliano Qualiano-Quarto di Marano)

1.1. Viadotto km. 195+028

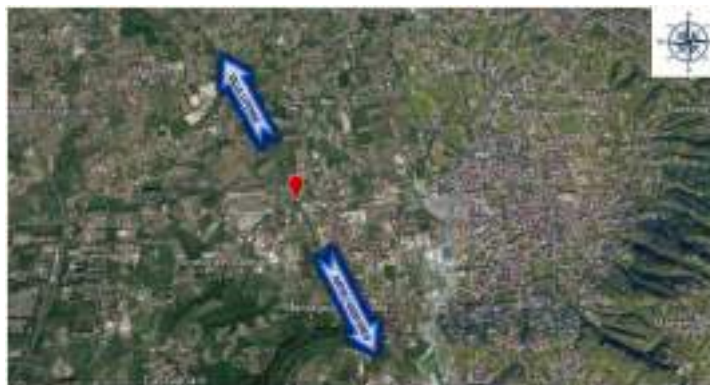
Figura 12 - Impedimento al traffico

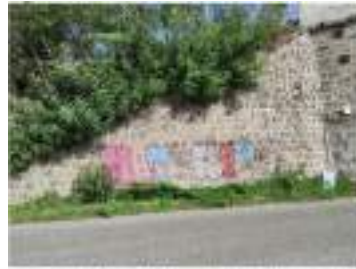
Figura 14 - Intorno e alta vegetazione a lungo dei muri d'ala

- Ripristino del sistema di impermeabilizzazione dell'opera con installazione di idoneo impianto di allontanamento e smaltimento delle acque piovane provenienti dalla sovrastruttura nonché consolidamento e trattamento idrorepellente di tutte le superfici interessate da umidità ed efflorescenza (in particolare le volte murarie);
- Ristilatura completa delle giunzioni fra gli elementi costituenti la volta, nei punti oggetto di lesioni, nonché localmente anche su archi, parapetti, timpani, pile, spalle e muri;
- Pulizia da vegetazione infestante la sovrastruttura ferroviaria, in particolare parapetti e camminamenti, nonché i muri d'ala e localmente i timpani.

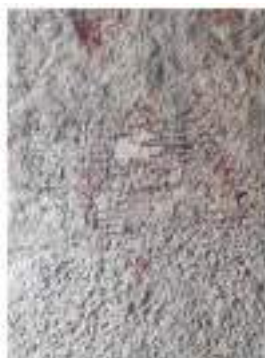
Si segnala la presenza su tutta la volta, nonché sulle spalle, di un rivestimento in betoncino armato (spritz-beton) nonché delle iniezioni attraverso tubicini che, in alcuni punti, risultano visibili. Il suddetto rivestimento risulta in diverse zone divelto con muratura esposta, difatti, sulla sede stradale sono presenti alcuni calcinacci causati dal distacco del rivestimento. Dalle porzioni a vista della volta si evidenziano fessure e perdite di malta lungo le giunzioni dei mattoni. Volte, archi e spalle mostrano infiltrazione attraverso la muratura ed efflorescenza causate dall'inefficiente sistema di smaltimento delle acque meteoriche.

Figura 1.4 - Rete microscandata contrastata il rivestimento a rete e lo avanzato stato di ossidazione

- Totale rimozione dello spritz-beton adeso all'intradosso dell'arcata nonché sulle spalle;
- Riempimento vuoti e/o scuci-cuci localizzato nelle porzioni in cui la rimozione del rivestimento produce il distacco del mattone adeso. A monte di tale intervento risulta indispensabile eseguire una battitura completa dei mattoni costituenti archi, volte e spalle al fine di constatare l'eventuale presenza di ulteriori mattoni disgregati, rotti, mancati o in distacco;

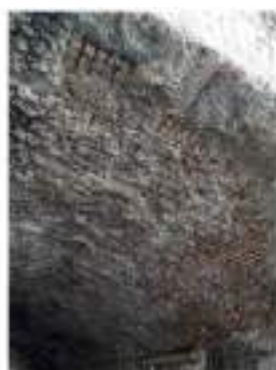
Si segnala la presenza su tutto l'intradosso della volta di un rivestimento in betoncino armato (spritz-beton), che in parte risvolta anche sugli archi, che risulta in diverse zone divelto con esposizione della rete elettrosaldata (ossidata) e/o del supporto murario, difatti, sulla sede stradale sono presenti alcuni calcinacci causati dal distacco del rivestimento. Dalle porzioni a vista della volta si evidenziano fessure e perdite di malta lungo le giunzioni dei mattoni nonché esfoliazione e disgregazione dei mattoni stessi. Volta, archi e spalle mostrano macchie di umidità, infiltrazione attraverso la muratura ed efflorescenza causate dall'inefficiente sistema di smaltimento delle acque meteoriche.

Figura 14 - Volta: distacco del rivestimento ed esposizione di rete occulta e di supporto murario

- Totale rimozione dello spitz-beton adeso all'intradosso dell'arcata nonché sulle spalle;
- Riempimento vuoti e/o scuci-cuci localizzato nelle porzioni in cui la rimozione del rivestimento produce il distacco del mattone adeso o dove i danni da urto hanno causato la sbeccatura dei mattoni. A monte di tale intervento risulta indispensabile eseguire una battitura completa dei mattoni costituenti archi, volte e spalle al fine di constatare l'eventuale presenza di ulteriori mattoni disgregati, rotti, mancati o in distacco;

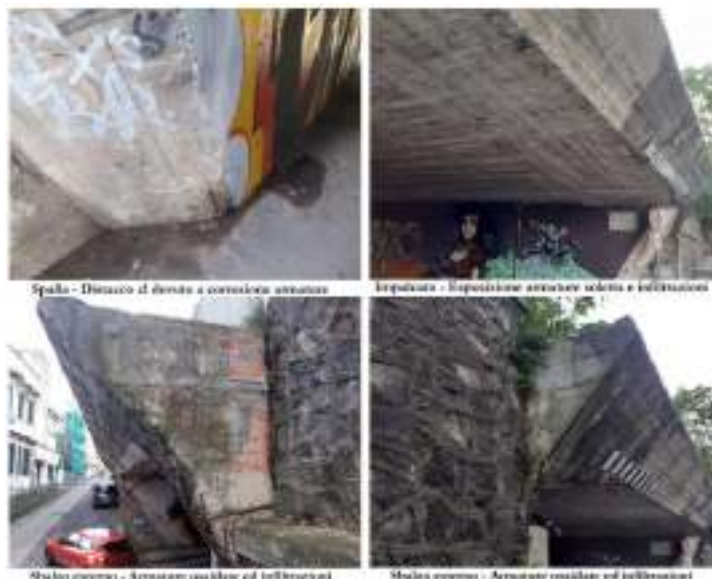
Si segnala la presenza di distacchi dovuti principalmente alla corrosione di armature longitudinali e staffe sulla parte bassa dei fusti delle spalle, e una presenza diffusa di disgregazione superficiale del calcestruzzo con messa in evidenza di nidi di ghiaia e difetti di esecuzione.

L'impalcato non presenta particolari criticità, solo ad entrambi gli imbocchi è possibile notare qualche distacco dovuto alla corrosione delle armature longitudinali del solettone con parziale fuoriuscita delle stesse.

Sul lato destro dell'impalcato è presente uno sbalzo realizzato in continuità con lo stesso che presenta forti problemi di infiltrazione, con superficie bagnata e ossidazione delle barre di armatura più esterne.

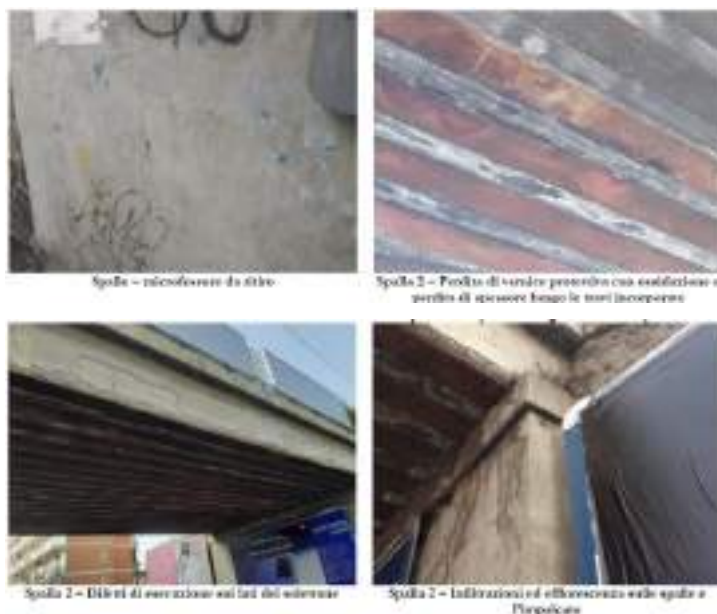
- Sulle spalle sono presenti macchie di umidità nei settori alti ed efflorescenza, mentre in maniera diffusa sono presenti microfessure da ritiro;
- Anche sui pulvini sono presenti microfessure da ritiro e parte degli stessi, nella parte più esterna, risulta disgregata;
- L'impalcato presenta difetti di esecuzione piuttosto diffusi nonché infiltrazioni d'acqua dalla massiccata; dunque, evidenzia inefficienza del sistema di impermeabilizzazione;
- Le travi incorporate, in particolare la numero 7, 8, 9 ,10 presentano esfoliazione nello spessore della flangia inferiore, mentre la perdita di vernice con la conseguente presenza di ruggine è diffusa lungo tutti gli elementi in acciaio dell'impalcato;
- I muri d'ala presentano lieve perdita di malta con presenza di piante nella parte sommitale.

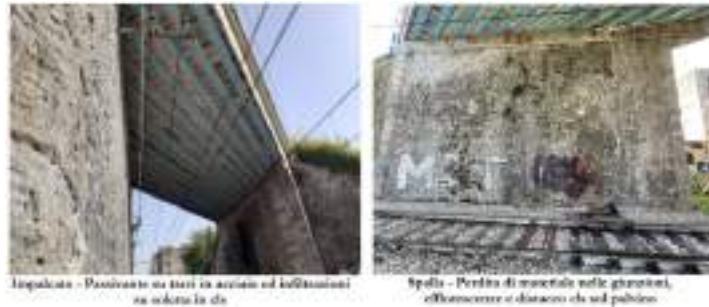
Le spalle ed i muri d'ala presentano una diffusa perdita di materiale nelle giunzioni, grosse macchie di efflorescenze ed infiltrazioni attraverso la muratura. Si segnala, inoltre, l'ammaloramento della superficie di calcestruzzo dei pulvini, il distacco del calcestruzzo per ossidazione delle staffe e percolazione dai giunti di impalcato.

L'impalcato non presenta particolari criticità, le travi in acciaio risultano, difatti, essere state trattate mediante applicazione di passivante; si rilevano, principalmente alcune macchie di umidità e infiltrazioni attraverso il calcestruzzo sul solettone in cls.

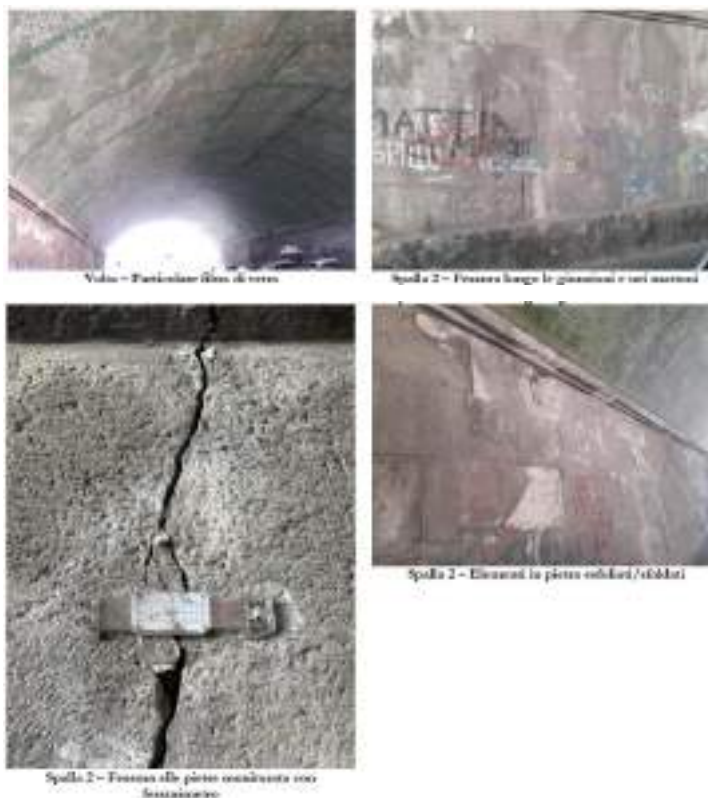
A te scopo si segnala che sull'intera volta è presente una maglia in fibra di vetro fissata alla stessa con tasselli di acciaio allo scopo di impedire un'eventuale indebita caduta di porzioni di mattoni e di malta nelle giunzioni degli stessi;

- su entrambe le spalle si segnala la perdita di materiale nelle giunzioni anche se di intensità moderata;
- sulla spalla due sono presenti due fessure sub-verticali che si estendono sia lungo le giunzioni che negli elementi in pietra costituenti la spalla; inoltre, sulla stessa sono presenti elementi di pietrame che si presentano esfoliati.

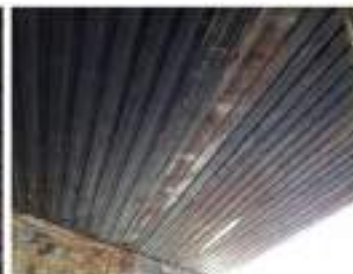
Piattabande: Distacco vernice protettiva e presenza di ruggine

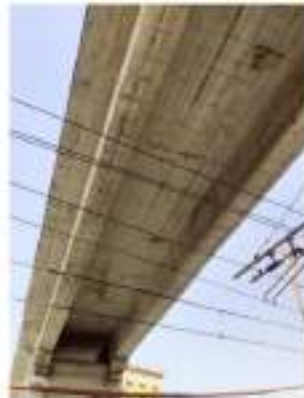
Passerella: Ammaloramento del cls e ferri esposti

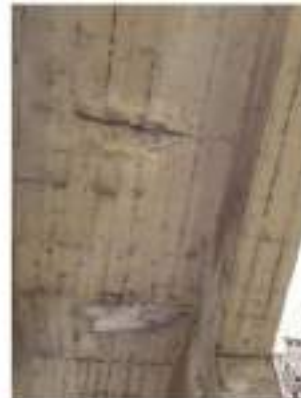
Scala: Ammaloramento del cls e ferri esposti

- Ripristino del cls ammalorato della passerella, delle scale e dei pilastri.
- Risarcitura della lesione presente nella passerella e nella scala, con protezione delle armature scoperte e corrose presenti, mediante applicazione di strato antipassivante e ricostruzione del copriferro.
