1.2 DESCRIZIONE SISTEMA FOGNARIO DEL TERRITORIO COMUNALE

12.7.2.2 Relazione Tecnica Scheda e Fognature

EMERGENZA BRADISISMO									
SCHEDE SEGNALAZIONE CRITICITÀ SUL SISTEMA DELLE INFRASTRUTTURE									
1. Soggetto proponente	Comune di Quarto/ Comune di Pozzuoli

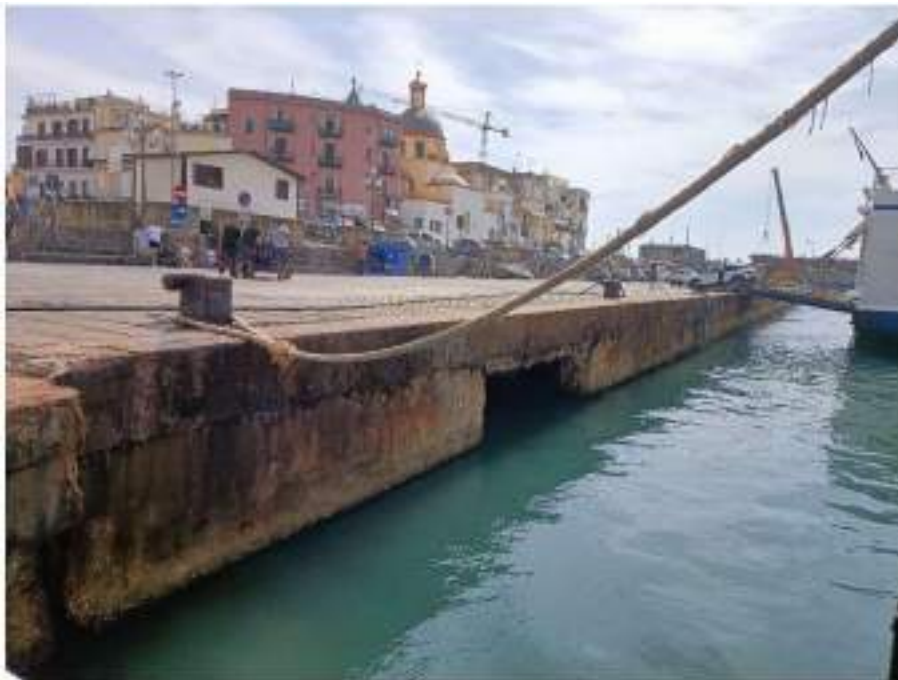
Il porto di Pozzuoli è interessato appunto dal fenomeno di sollevamento del terreno e infatti, come dettagliatamente riportato nella relazione "Deformazione del suolo nella caldera dei Campi Flegrei nelle aree dei porti di Pozzuoli e Baia" a cura dell'Istituto Nazionale di Geofisica e Vulcanologia, sezione di Napoli, Osservatorio Vesuviano, la distribuzione areale del recente sollevamento bradisismico vede il massimo valore proprio nella zona prossima al Porto di Pozzuoli, con decrescita radiale verso i bordi della caldera. L'analisi dei dati delle stazioni presenti nell'area del porto di Pozzuoli, integrate con quella della rete Medusa nel Golfo di Pozzuoli, evidenzia che dal 2016 ad oggi l'area del porto di Pozzuoli è stata interessata da un sollevamento del suolo compreso tra 74 ed 78 cm.

Tale fenomeno ha determinato anche il sollevamento delle banchine adibite a trasporto pubblico locale, con la conseguente difficoltà di imbarco e sbarco di passeggeri e mezzi.

Per ovviare a tale problematica, si ipotizza la fornitura e posa in opera di n. 2 pontoni aventi funzione di sottobanchina galleggiante e carrabile, in c.a., dotati di passerella carrabile, di dimensioni idonee allo svolgimento delle operazioni di imbarco e sbarco in sicurezza.

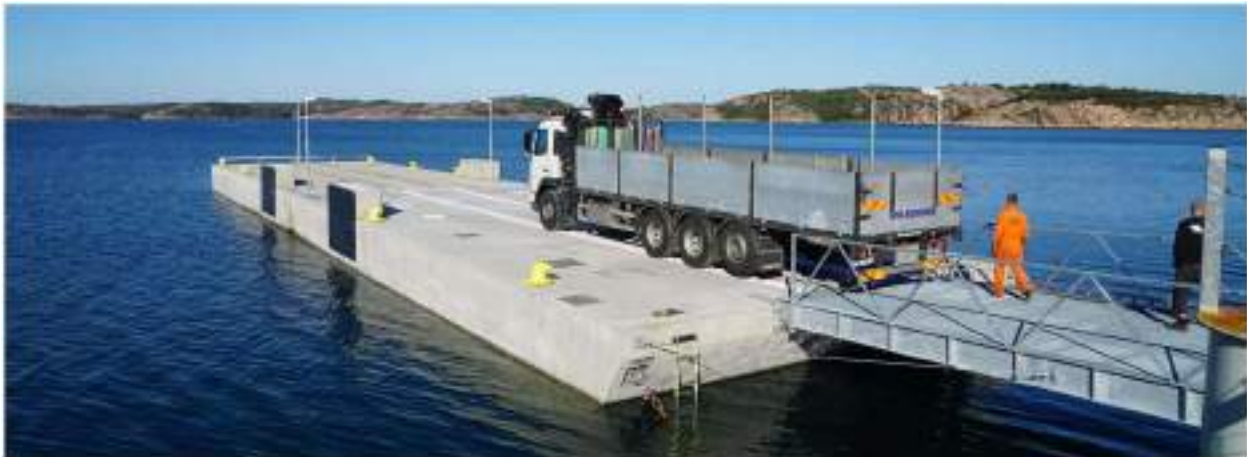
2.1. MOLI PESANTI GALLEGGIANTI

Si ipotizza l'impiego di pontoni galleggianti in c.a. con pareti con doppio rinforzo di tutte le pareti, caratterizzati da elevata stabilità, con un'altezza strutturale di 180 cm e un bordo libero scarico di circa un metro. Le dimensioni necessarie di ciascun pontone sono 8 m di larghezza e lunghezza 10 metri.

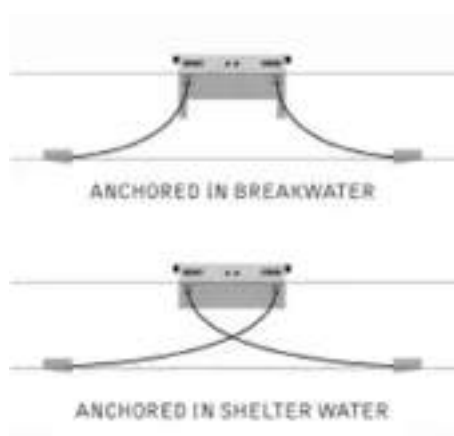
2.3. Ancoraggi

L'ancoraggio di pontoni galleggianti deve garantire che il pontone di cemento ancorato rimanga nel luogo desiderato, indipendentemente dalle forze che agiscono su di esso. Questo si ottiene assicurando che le forze che agiscono sul pontone siano distribuite in modo tale che il pontone rimanga fermo in tutte le condizioni. L'ancoraggio può essere effettuato anche con pali infissi e anelli guida palo esterni o interni.

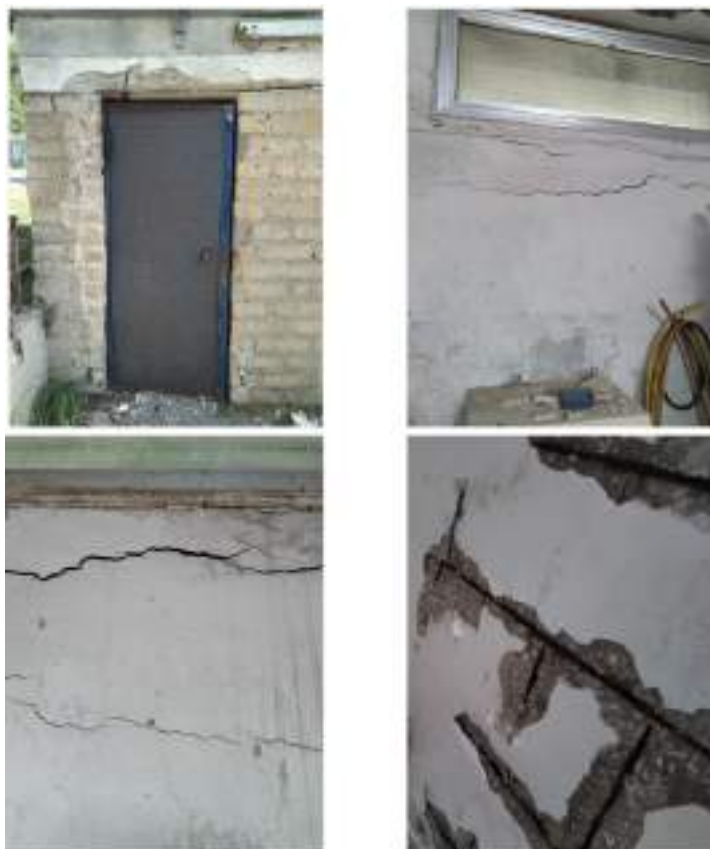
Locale misuratori e monitoraggio protezione catodica

Si riporta di seguito lo stato attuale del locale oggetto di intervento:

I lavori dovranno prevedere il recupero delle opere civili in modo da ripristinare il grado prestazionale degli elementi strutturali e garantire il buon funzionamento dell'intera opera.

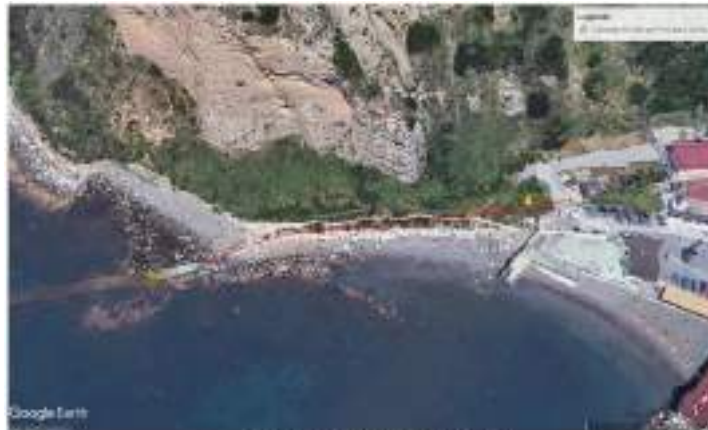
Orizzonte con indicazione del tratto interessato

Le 2 condotte Dn 300 oggetto di intervento, alimentano le isole di Procida e Ischia. In particolare, nella presente relazione, si pone l'attenzione sulla parte di tracciato compreso tra la camera di manovra, prospiciente il sentiero Torefumo in località Santolillo - Miliscola e il punto di approdo verso le isole.

Quest'area infatti, negli anni passati, è stata oggetto di crolli di una parte di costone ad essa adiacente. Tant'è che la spiaggia antistante ad oggi, risulta ancora interdetta.

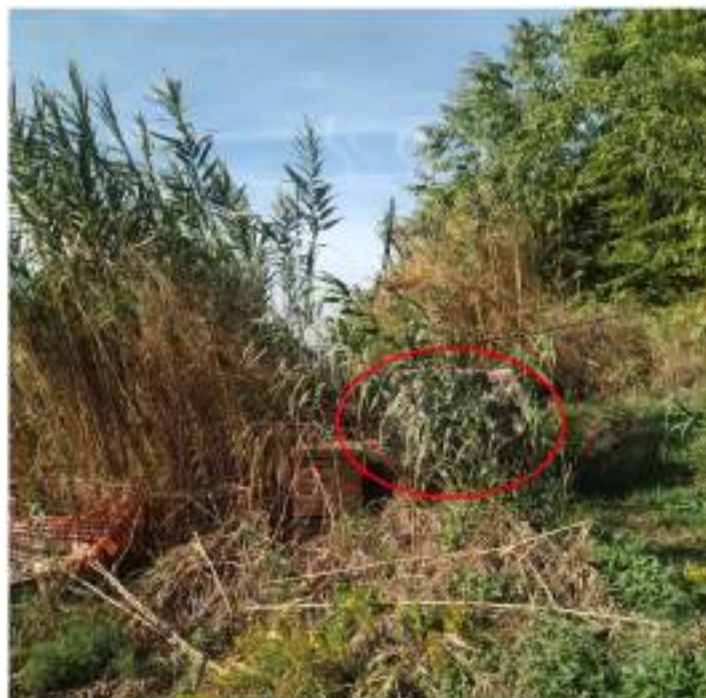
Probabilmente, proprio l'ultimo crollo, ha causato il distacco dell'ammasso roccioso rinvenuto in prossimità del tracciato di condotte anzidette:

Ammasso roccioso in prossimità del tracciato

Si deve aggiungere, che le condotte posate in trincea, ad una profondità di circa 2 m sono “protette” dal solo terreno di ricopimento. Crolli futuri, in corrispondenza del tracciato potrebbero causare la rottura delle condotte.

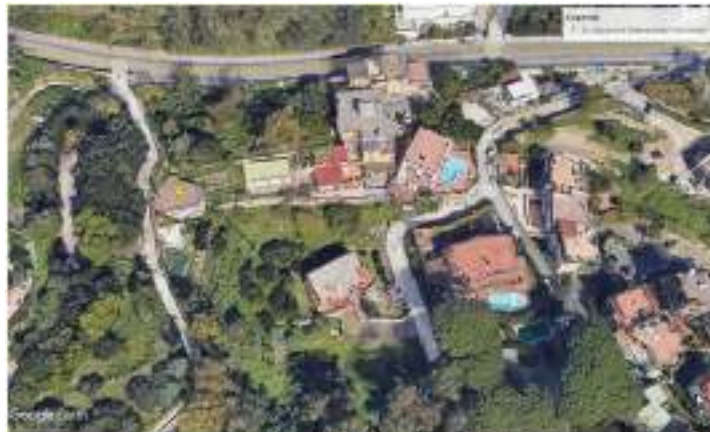
Ortofoto con indicazioni del sito intervento

L'opera oggetto di intervento è l'ex stazione di sollevamento denominata “Villa Arabia”, oggi non più utilizzata, oggetto comunque di periodici sopralluoghi in quanto attraversata dalla condotta DN 550 in ghisa. Tale condotta, partendo dal Serbatoio di Santo Stefano, in Via Pigna – Napoli, con una portata media di 330 l/s, alimenta gran parte delle utenze tra i Comuni di Pozzuoli, Bacoli e Monte di Procida.

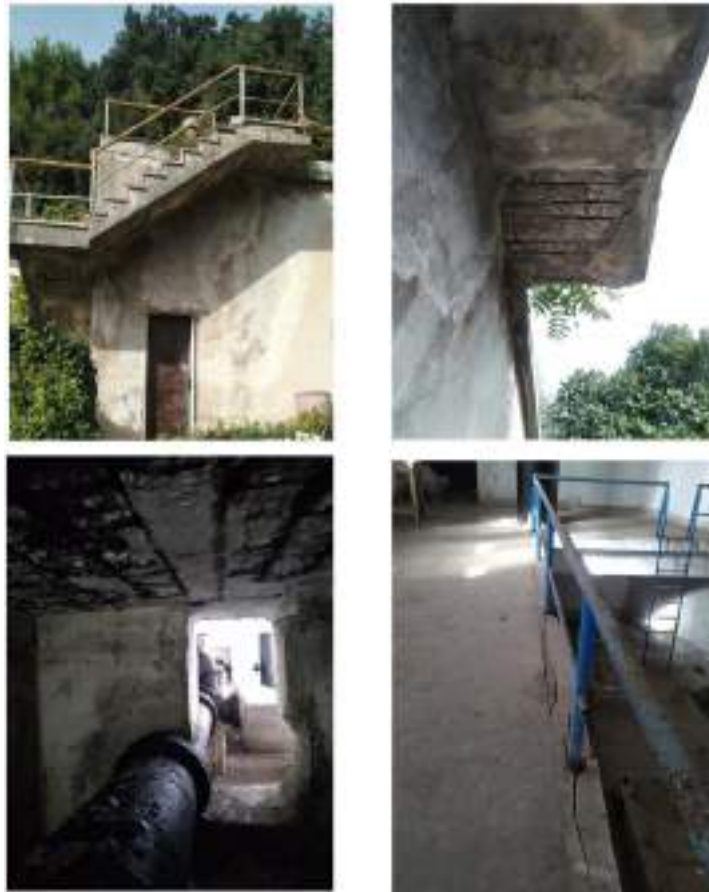
Si riporta di seguito lo stato attuale del locale oggetto di intervento:

Ex Stazione di sollevamento "Villa Arabia"

I lavori dovranno prevedere il recupero delle opere civili in modo da ripristinare il grado prestazionale degli elementi strutturali e garantire il buon funzionamento dell'intera opera.

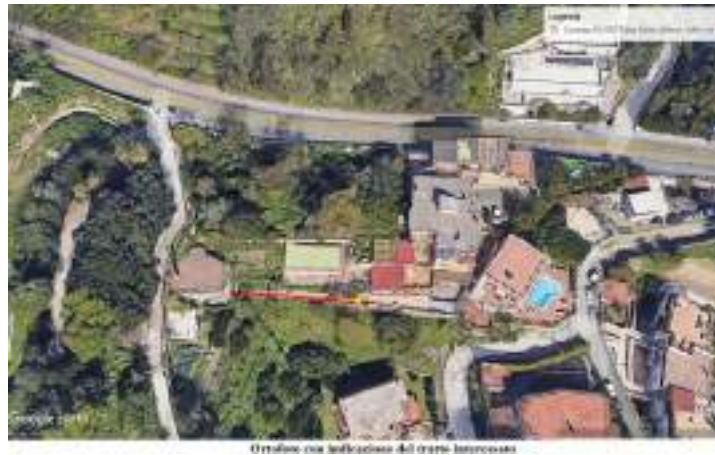
L'opera oggetto di intervento è la struttura scatolare in calcestruzzo a protezione della condotta DN 550 in ghisa. Tale condotta, partendo dal Serbatoio di Santo Stefano, in Via Pigna – Napoli, con una portata media di 330 l/s, alimenta gran parte delle utenze tra i Comuni di Pozzuoli, Bacoli e Monte di Procida.

Criticità individuata

A seguito di ultimo sopralluogo sono state individuate le seguenti criticità:

- Fessurazioni longitudinali per una lunghezza di circa 50 m.

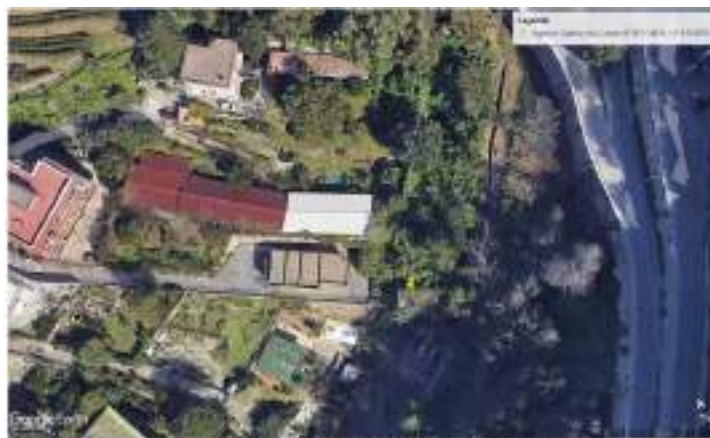
Oriente con indicazione del punto di ingresso della galleria

L'opera oggetto di intervento è la galleria denominata “Galleria Villa Cariatì”. In essa è presente una condotta DN 550 in ghisa. Tale condotta, partendo dal Serbatoio di Santo Stefano, in Via Pigna – Napoli, con una portata media di 330 l/s, alimenta gran parte delle utenze dei Comuni di Pozzuoli, Bacoli e Monte di Procida.

- Fessurazioni longitudinali lungo le pareti e la volta per una lunghezza di circa 200 m.

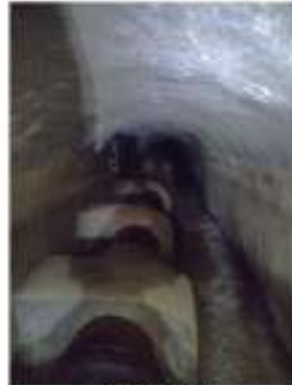
Ingresso galleria

L'intervento di messa in sicurezza a protezione della condotta, prevedrà l'installazione di centine in acciaio collegate tra loro all'intradosso dell'esistente rivestimento murario di galleria.

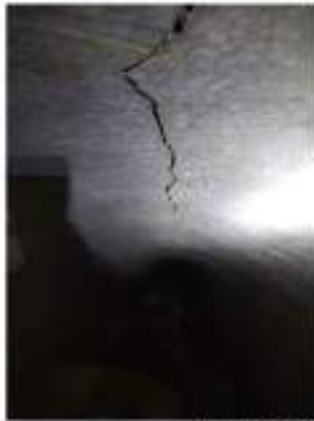
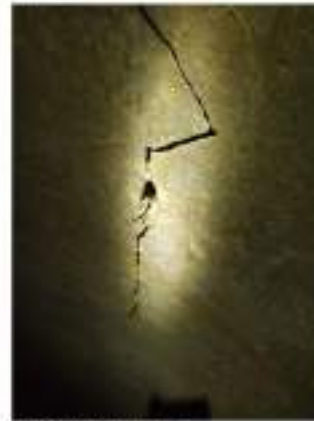
Fessurazioni individuate lungo la volta e le pareti

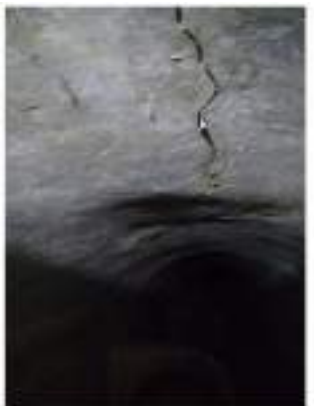
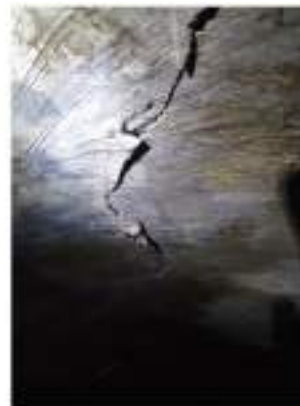
Fessurazioni individuate lungo la volta e le pareti
